INVENTARIZACIJA I ZAŠTITA GRAĐE IZ RAZRUŠENE CRKVE SV. FRANJE U SENJU I NJEZINA BUDUĆA NAMJENA

Blaženka Ljubović
Gradski muzej Senj
HR 53270 SENJ
gradski.muzej.senj@gs.t-com.hr

UDK: 726.5(497.5Senj)
069.51(497.5Senj)"653/654"
Pregledni rad
Ur.: 2016-09-09

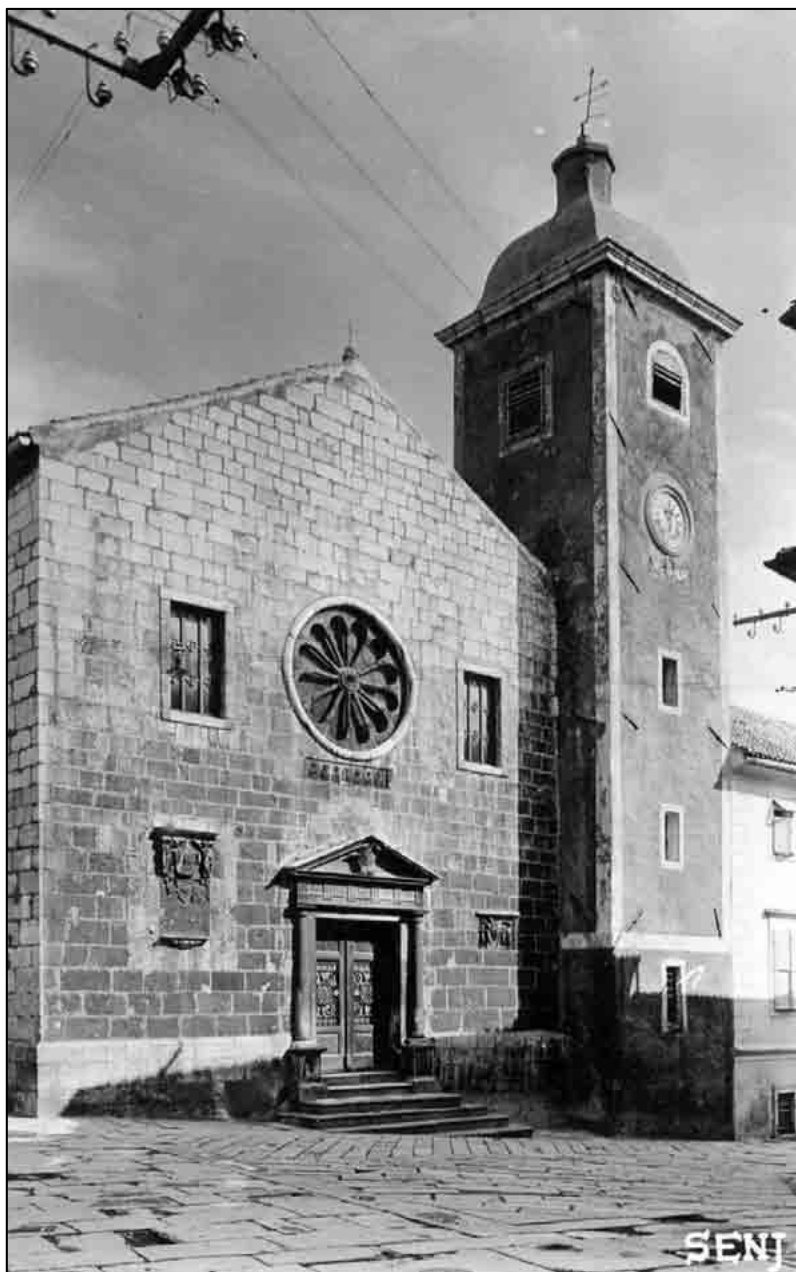
Sl. 1. Pročelje crkve sv. Franje prije njezinog rušenja 1943. godine (foto-arhiva:GMS)

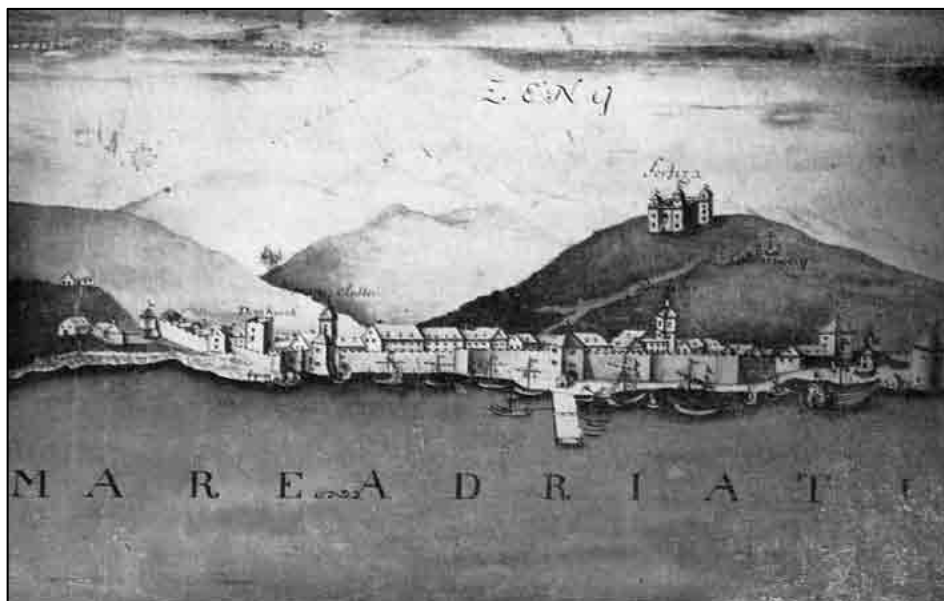
Sl. 2. Nova franjevačka crkva i samostan ucrtani su na planu Senja iz 1749. godine

Nova franjevačka crkva i samostan ucrtani su na planovima Senja iz 1749., 1763. i 1779. godine, dok je na planovima iz 1785. i 1788. posebno označen toranj i u legendi upisano: *k-Franciscaner Closter und Kirche*.¹¹

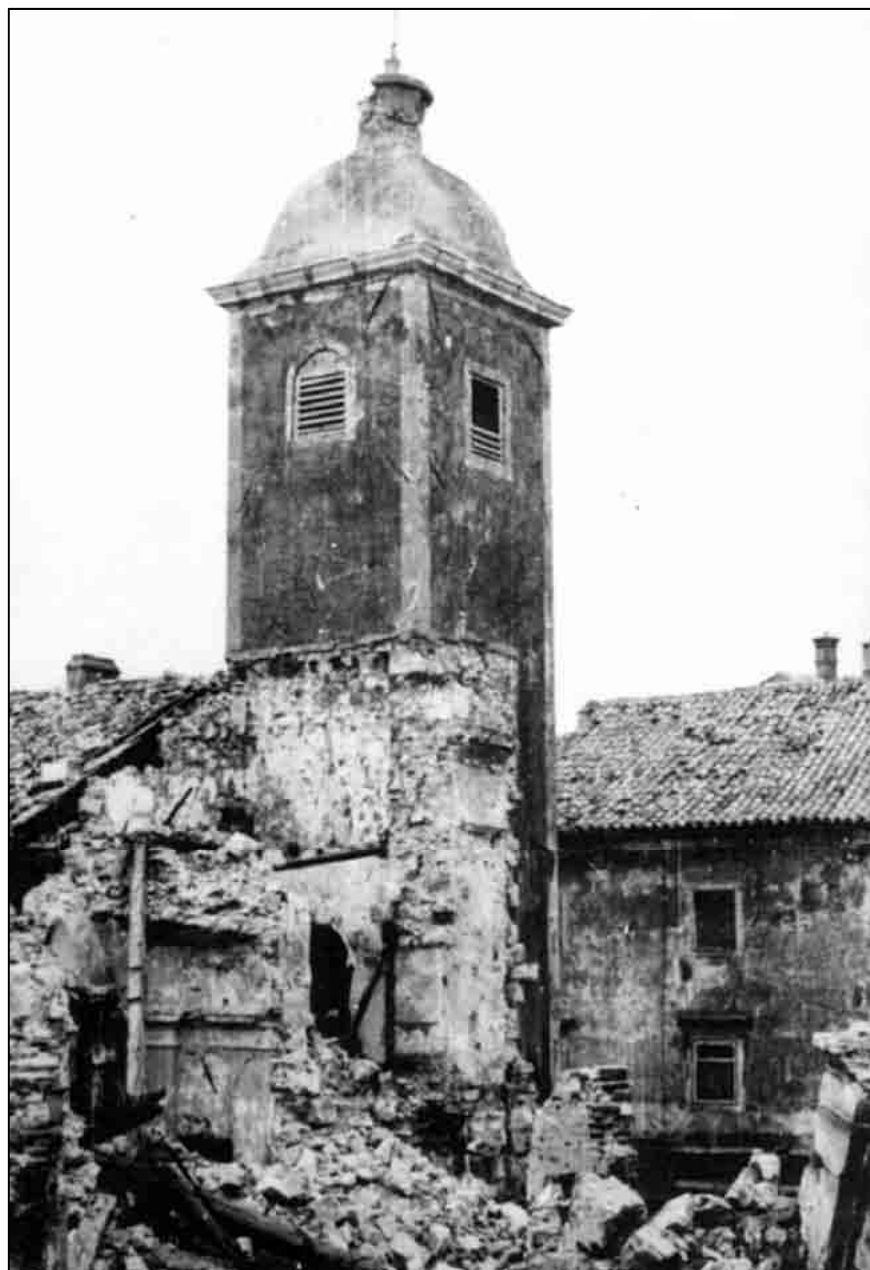
Sl. 3. Crkva sv. Franje nakon rušenja 1943. godine (foto-arhiva:GMS)

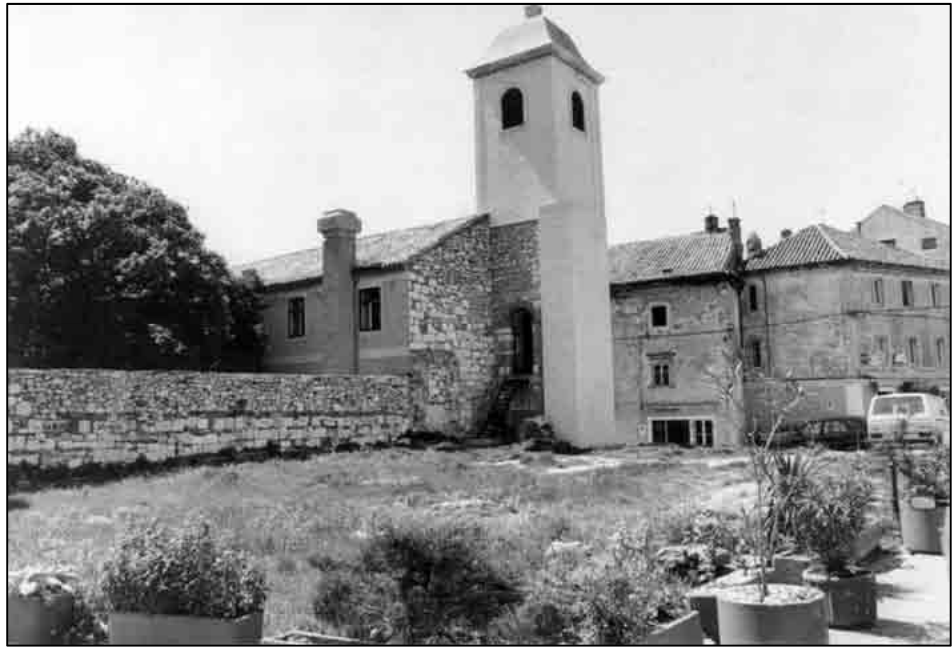
Sl. 6. Obnovljeni zvonik crkve sv. Franje (foto-arhiva GMS-a, 1989.)

Ideje o uređenju crkvenog prostora završile su krajem 1989. godine¹¹⁶ inicijativom za obnovu crkvenog zvonika koja je provedena u djelo 1990. kada je zvonik restauriran i obnovljen, nakon čega se ponovno krenulo s inicijativom definiranja prostora nekadašnje crkve u koji bi se uklopio i obnovljeni zvonik. Na tu temu izrađena je i projektna dokumentacija, tj. arhitektonsko-urbanističko rješenje uređenja prostora bivše crkve sv. Franje u Senju prema idejnom projektu D. Lukanovića dipl.ing.arh.¹¹⁷ iz 1991. godine. (T. XLVII-XLVIII, Sl. 57a-e)

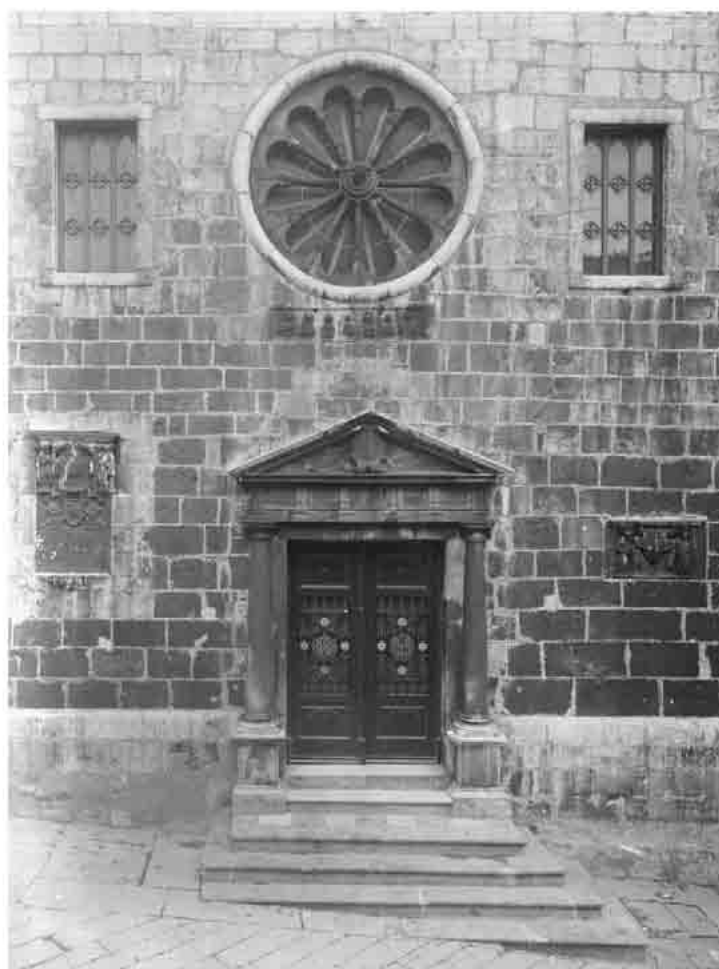
Sl. 7. Pročelje crkve sv. Franje prije njezinog rušenja
